Il libro descrive i più importanti lavori eseguiti sulla ferrovia Genova-Casella nell'ultima dozzina di anni. I vari eventi alluvionali hanno causato una molteplicità di guasti alla ferrovia che a più riprese ha dovuto sospendere il servizio. Gli interventi sono spaziati dal livellamento del binario alla costruzioni di muri per contenere i movimenti franosi, dalla ricostituzione di tratti di massicciata asportata alla sostituzione del Ponte della Fontanassa con un manufatto completamente nuovo.

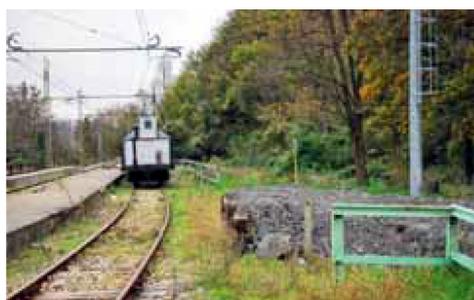
A Campi, con traversine e ghiaia è stato realizzato un provvisorio piano per caricare una piccola betoniera sul carro a piano ribassato - foto Roberto Rava

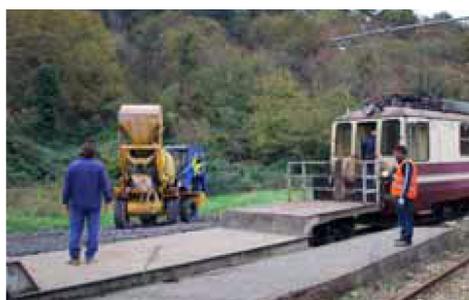
Campi - manovre per il carico della betoniera sul carro CH476 - foto Roberto Rava

La betoniera stradale era posta accanto al primo binario sul quale giungeva il treno cantiere con in composizione il carro CH476 con a bordo l'altra betoniera.

Dal momento che il trasbordo da una betoniera all'altra avveniva tramite una speciale pompa dotata di un lungo braccio che avrebbe sfiorato la linea aerea, quest'ultima doveva essere disalimentata prima dell'inizio delle operazioni.

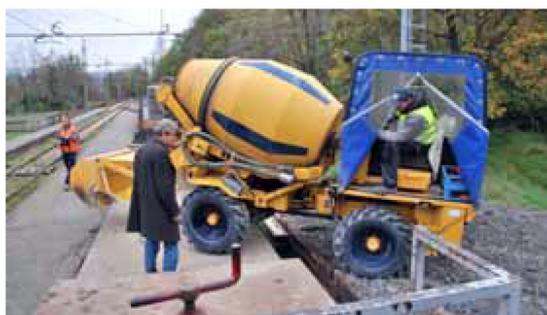
Campi - carico betoniera sul carro CH476 - foto Roberto Rava

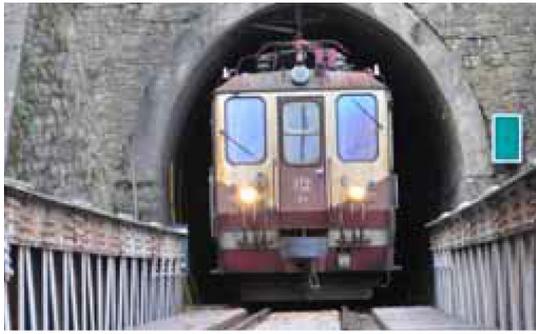
In alto, a sinistra: treno cantiere al traino dell'A9 esce dalla Galleria Fontanassa 1<sup>a</sup> ed impegna il Ponte della Fontanassa a passo d'uomo.

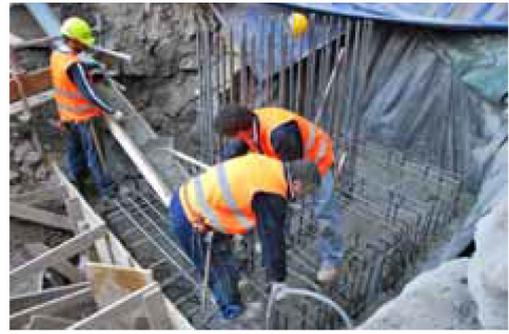
In alto, a destra: Fontanassa 16.11.2015 - viaggio dopo viaggio col treno cantiere e la piccola betoniera la cassaforma va riempiendosi. Al terzo viaggio la fondazione è quasi completata. In primo piano l'addetto al vibratore. La vibrazione del conglomerato cementizio durante la gettata è operazione di grande importanza: scongiura il trattenimento di bolle d'aria che indebolirebbero la struttura.

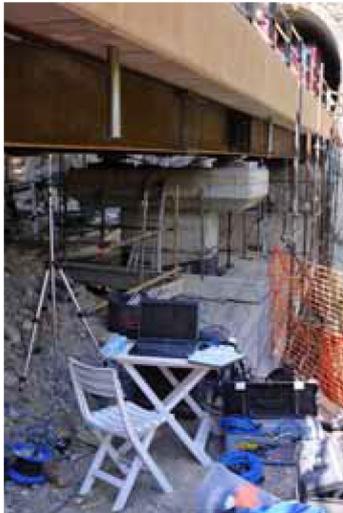
Solo due giorni dopo, il 5 maggio alla presenza dell'USTIF e con l'intervento di una ditta specializzata in misurazioni, il ponte fu sottoposto a collaudo tramite le elettromotrici 8 e 9 - opportunamente zavorrate con sacchi di sabbia - che nel frattempo erano state ritinteggiate nella nuova livrea di uno sgargiante rosso con porte laterali e parte bassa della cassa in grigio. Il collaudo ebbe esito altamente positivo ed a quel punto la ripresa del servizio ferroviario fu davvero imminente.

Sopra: Ponte della Fontanassa 5.5.2016 - uno dei sensori.

A sinistra: Posizionati sensori e strumenti vari, ci si appresta ad effettuare il collaudo del nuovo ponte.

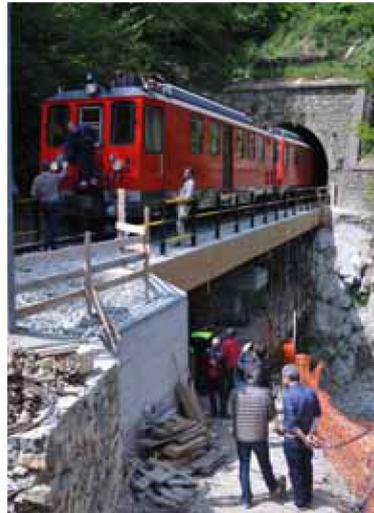
A destra: una delle fasi di collaudo.
